**TRIBUNAL REGIONAL DO TRABALHO DA 5ª REGIÃO  
COORDENADORIA DE MANUTENÇÃO E CONSERVAÇÃO**

**RELATÓRIO**

Relatório elaborado a pedido do Diretor Geral deste Tribunal, para conhecimento da situação atual dos edifícios sob a tutela e sua manutenção.

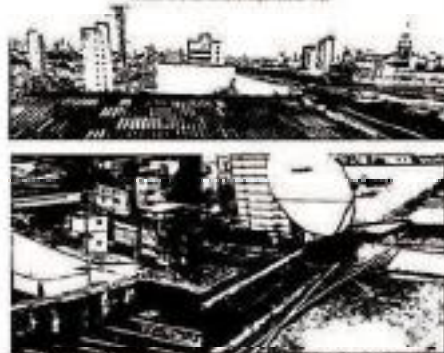
Foto 11 - EPLA - elementos montados mostrando a cobertura em concreto com a vereda.

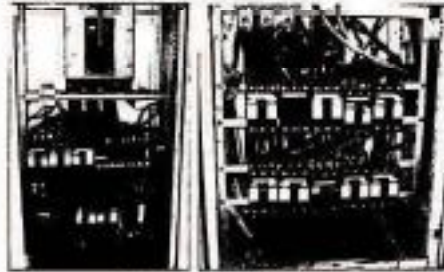
Foto 16 - Gabinete general de barra móvil

Em cada caso homogêneo, há muitos quadros que não dispõem de dispositivos de proteção contra surto (DPS), podendo haver risco de danos de equipamentos por efeitos de surto e interferência de descargas atmosféricas ou de perturbações impulsivas de sub-estação elétrica.

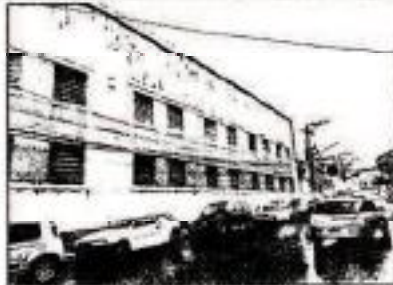
Foto 1 - Fachada de la obra.

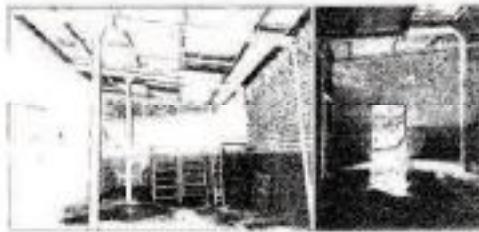
Figura 3 - Detalhes de construção do bloco concreto.

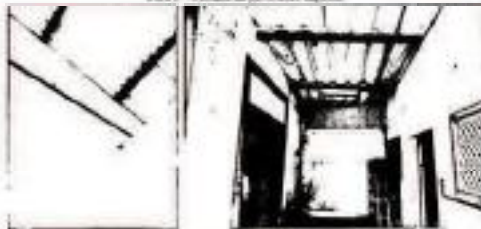
A cobertura del edificio presenta influencias de fluctuaciones e flujo de vapor en el cielo que genera degradación, con techos quemados e mal aislados. Tal situación genera la presencia de reflejos en pavimento superior y procesos físicos similares siendo evitados.

Foto 6 - Reflejos en paredes como resultado de reflectividad.

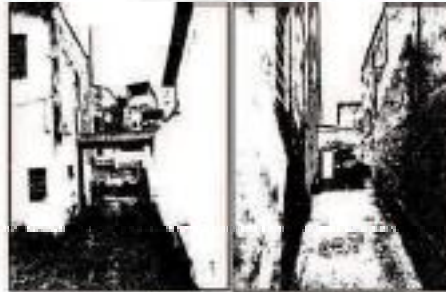
Foto 8 - Fachada exterior.

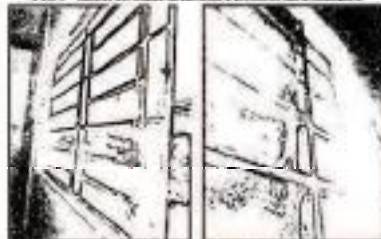
Foto 10 - Vidros quebrados e mal fixados
