PODER JUDICIÁRIO  
JUSTIÇA DO TRABALHO  
TRIBUNAL REGIONAL DO TRABALHO DA 5ª REGIÃO  
Departamento de Obras

OF. DO/CAB nº 004/2010

Referência: CNM/TRT/SM-20/2010 – Terraplenagem CAB.

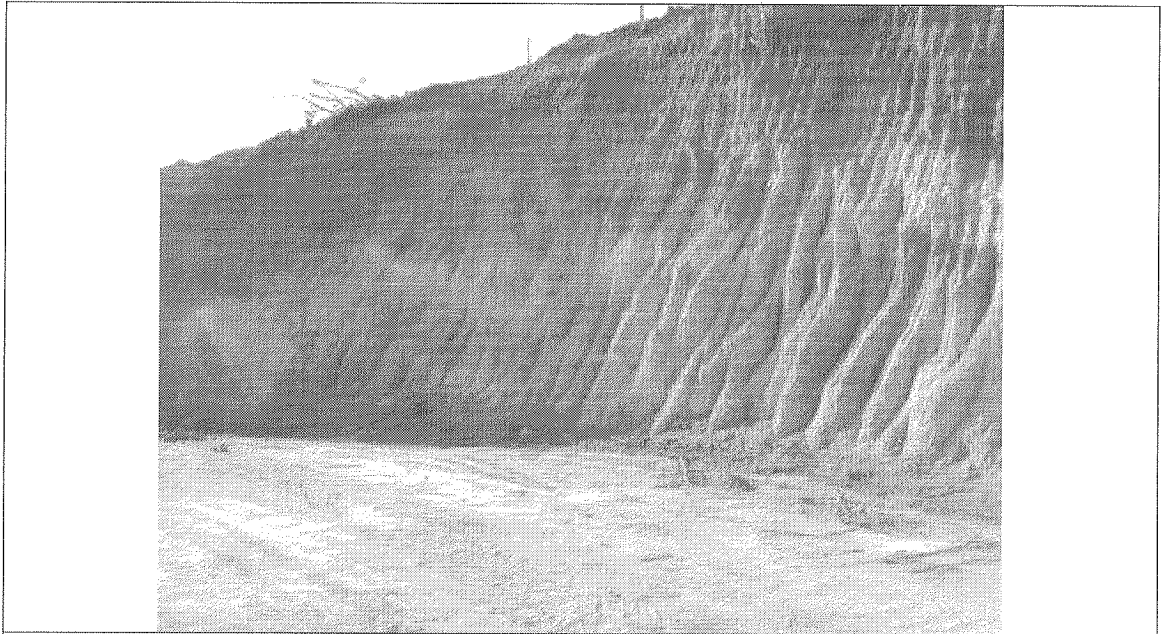
Fato é que a área executada em desacordo com as determinações normativas, conforme anteriormente exposto, foi executada com alturas superiores a 10 m sem a execução das “bermas”, conforme figura abaixo (foto de 04/03/2010).

Figura 01. Corte executado pela Construtora NM fora das determinações técnico-normativas (NBR 9061). Foto de 04 de março de 2010.

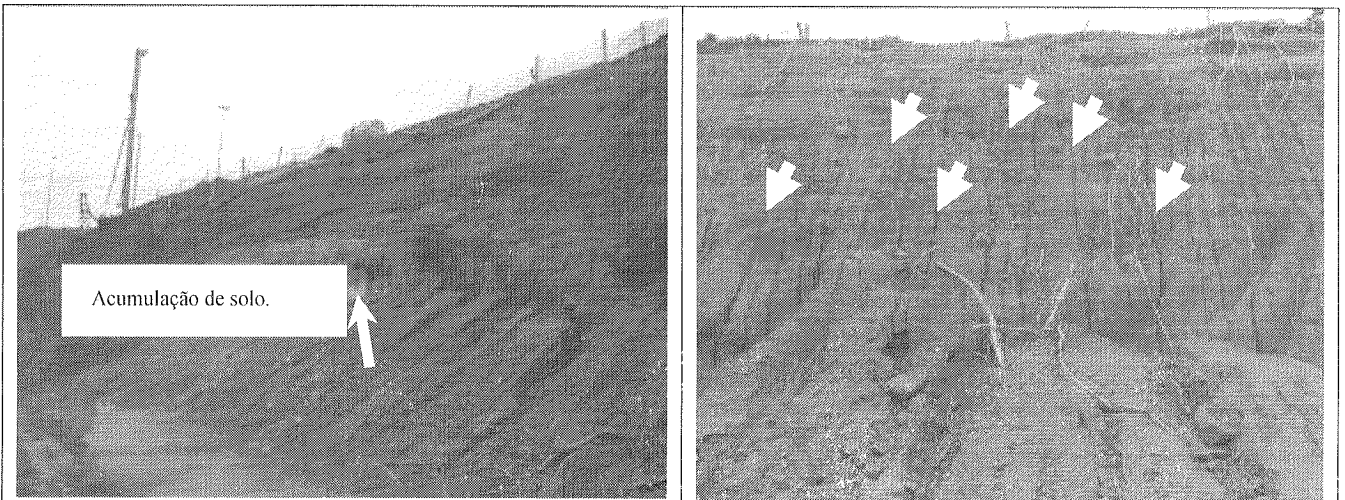
Essa região, pelo acima exposto, fica mais vulnerável ao surgimento de processos erosivos, principalmente diante da proximidade do período chuvoso, como vem se anunciando nos últimos dias. As figuras abaixo ilustram tal fato.

Figura 02. Início de processos erosivos na região onde foi realizado escavação em não-conformidade com as normas técnicas (NBR 9061). Detalhe do desprendimento de “finos” e formação de “veios” na face cortada e desprotegida (fotos de 11 de abril de 2010).

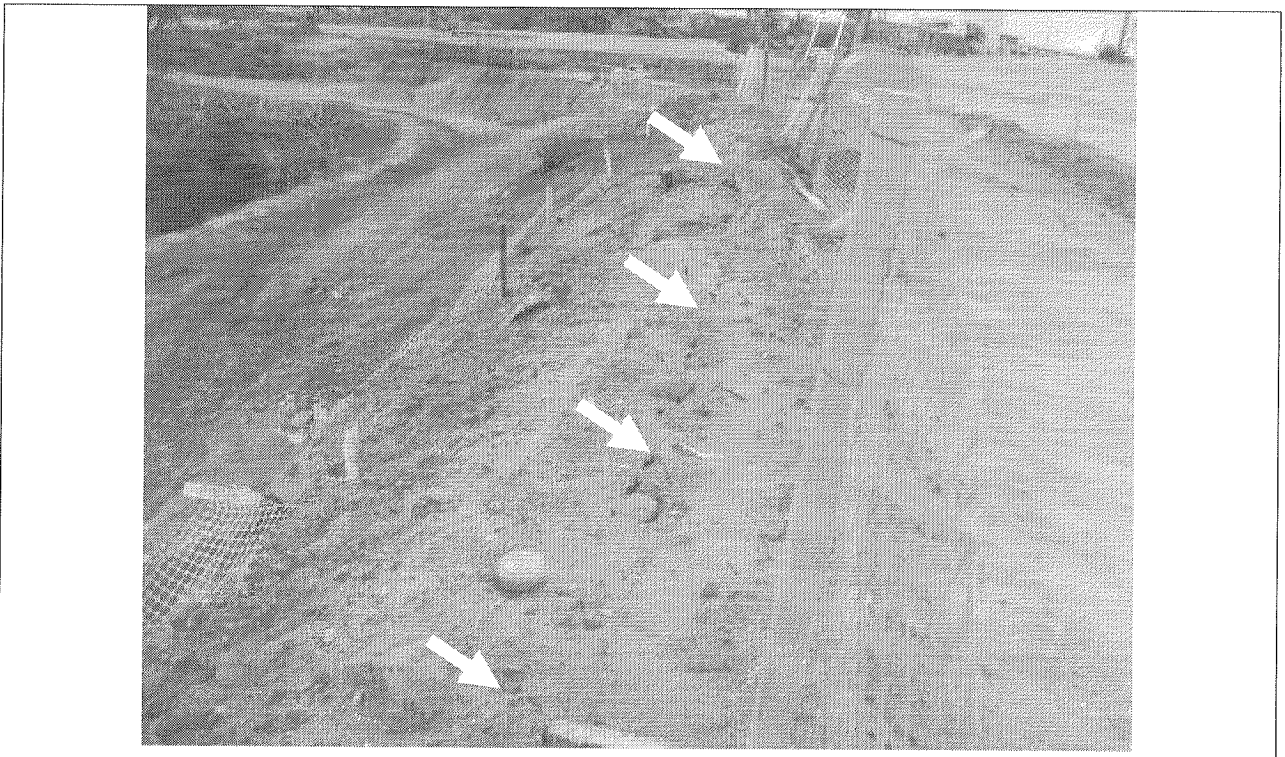
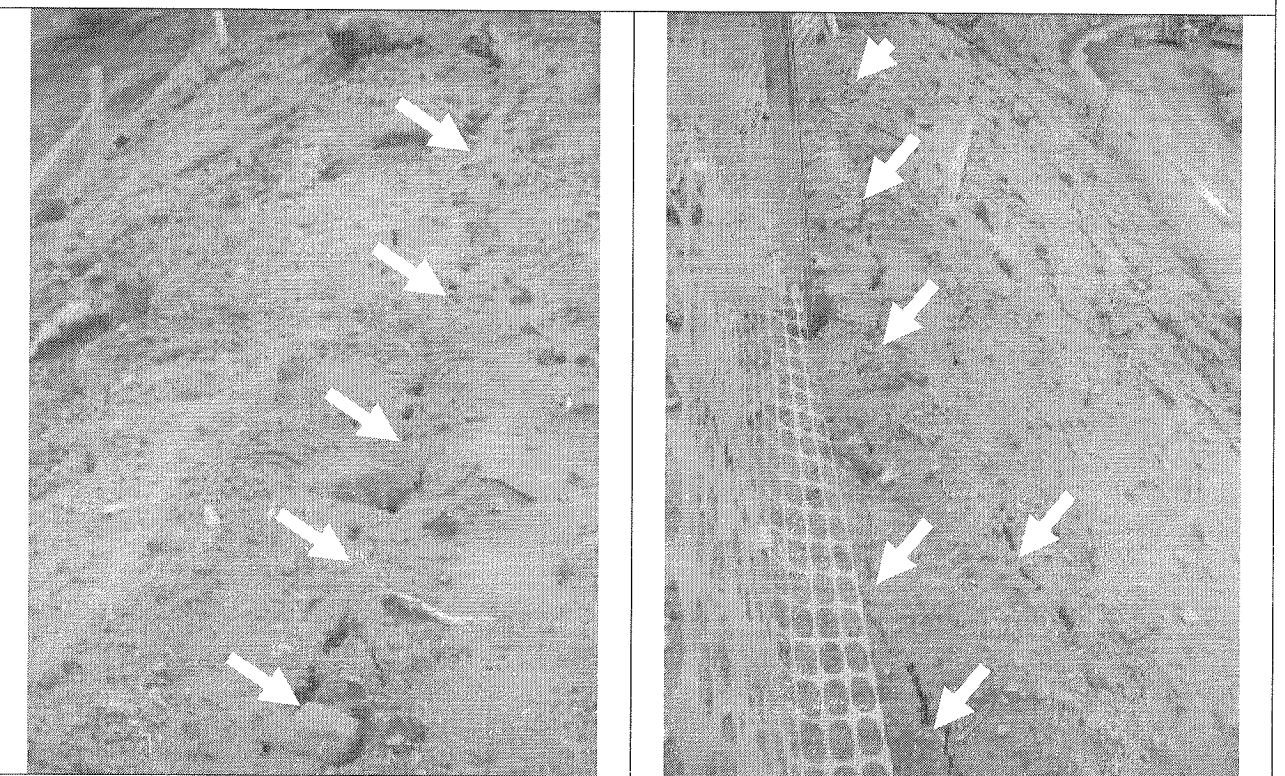
Na aludida região, agora analisando pela sua parte superior, já é possível verificar fissuras ao longo da região do topo, conforme fotos a seguir. Tal fato, associado às proximidades do período de chuvas mais intensas, pode gerar desprendimento de grande parte do maciço, que quando carregado pelas águas das chuvas pode causar grande impacto ambiental na área de influência do empreendimento.

Figura 03. Fotos ilustrando as fissuras localizadas na parte superior da região onde foi realizada escavação em não-conformidade com as normas técnicas da ABNT. Grande risco de desprendimento de parte do maciço, o que vai dificultar mais ainda a execução dos serviços de estacas, pelo estreitamento da faixa de trabalho para tanto. Risco potencial de impactos ambientais no entorno do empreendimento.

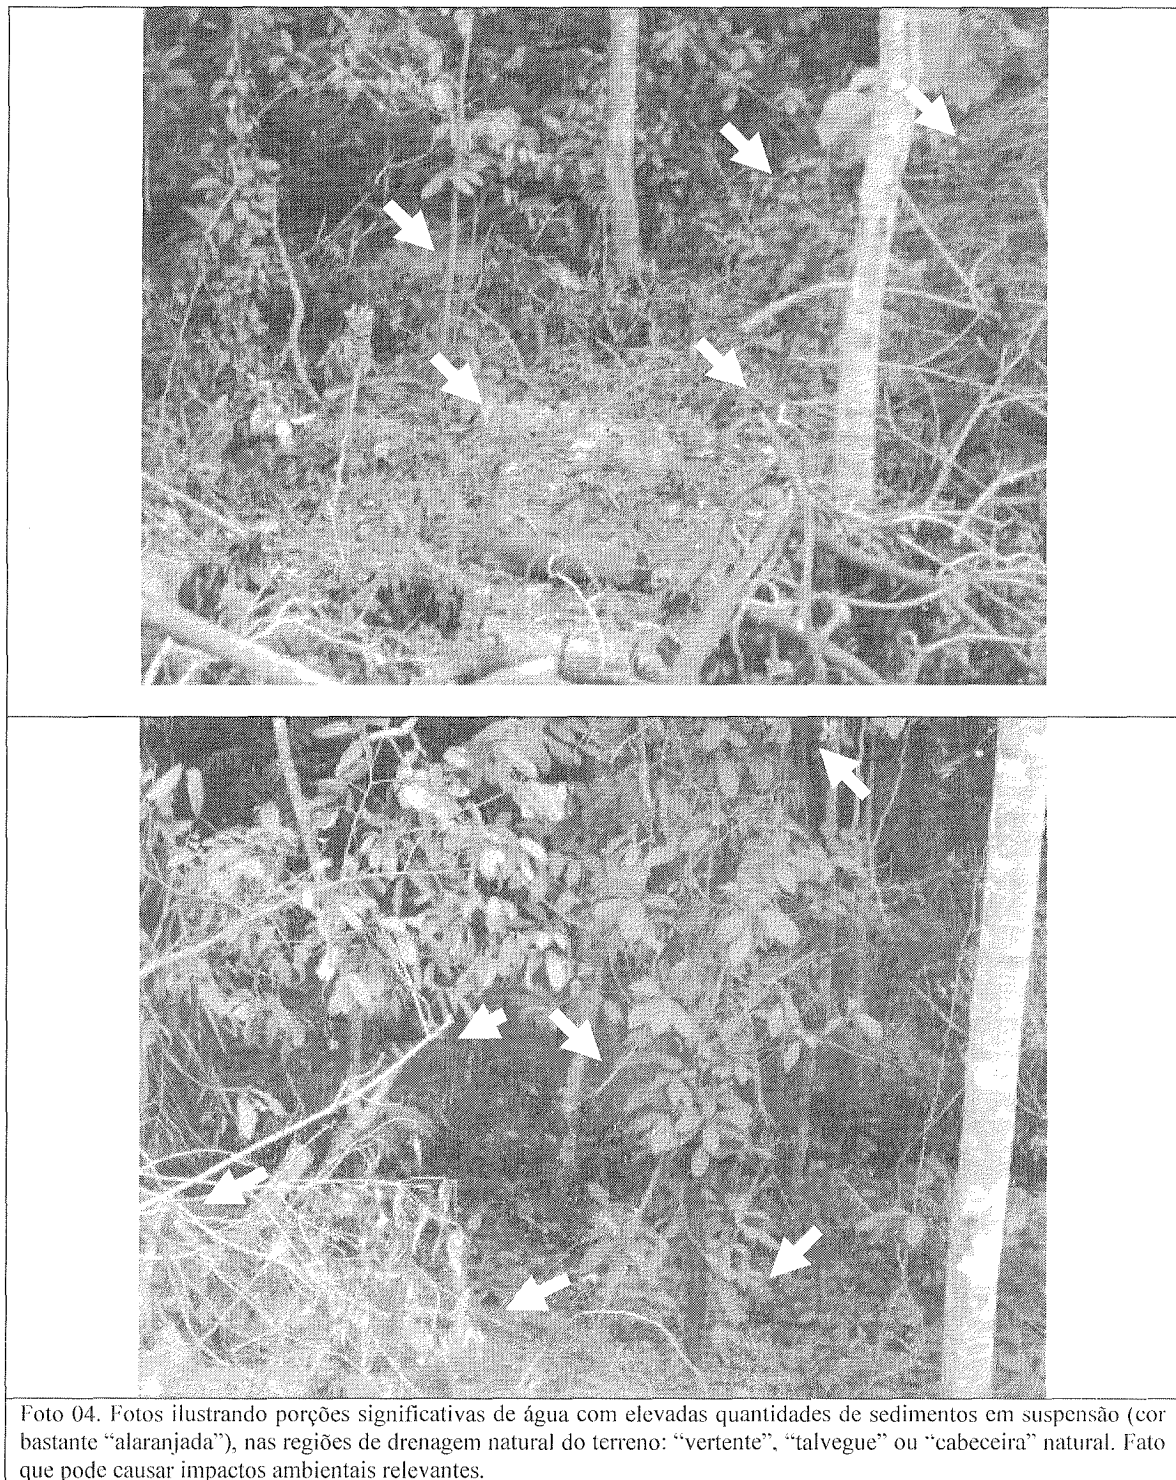
Ainda sobre o documento neste ofício referenciado, após visita técnica de monitoramento (10 de março de 2010), constatou-se ineficiência das medidas preventivas tomadas, especialmente no tocante à retenção dos sedimentos. Verificaram-se porções significativas de água com elevadas quantidades de sedimentos em suspensão (cor bastante “alaranjada”) em regiões a jusante do sistema implantado pela Contratada, conforme pode ser observado nas fotos

abaixo. Dessa forma, a Fiscalização solicita que sejam tomadas medidas emergenciais no sentido de combater tal problema. Lembramos que tal fato pode gerar impactos ambientais relevantes, conforme Diagnóstico Ambiental realizado pela Fundação José Silveira, parte integrante do edital de licitação, bem como Plano de Controle de Erosão apresentado pela própria Construtora NM.
