Ofício GP - 0001/2019

Assunto: Ref. Ofício 3331/2018 - TCU/SECEX-BA de 26/12/2018, recebido no Gabinete da Presidência em 26/12/2018 (TC 040.390/2018-7)

TÍTULO DO DOCUMENTO: <b>RELATÓRIO TÉCNICO</b>	NÚMERO DO DOCUMENTO: <b>RT-T095-001</b>	REV. <b>0</b>
TÍTULO DO DOCUMENTO: <b>RELATÓRIO DE VISTORIA E ANÁLISES</b>		FOLHA: <b>10 de 99</b>

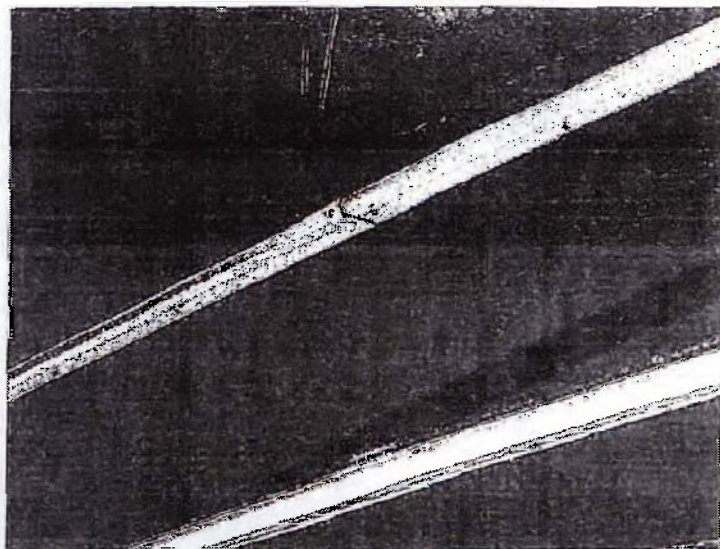
Figura 6.89: Trecho com ferro retrado (foto6)

Apesar de constatado o comprometimento da pintura das desabrigadas do 5º pavimento, não foi observado o surgimento de corrosão do aço que implique em perda de seção.
