PODER JUDICIÁRIO
JUSTIÇA DO TRABALHO
TRIBUNAL REGIONAL DO TRABALHO DA 5ª REGIÃO
Departamento de Obras

OFÍCIO DO/CAB nº 024/2010

Ao Sr. Edivaldo Santana - Diretor-Geral do Tribunal Regional do Trabalho.
Assunto: Vistoria realizada na Obra da Terraplenagem e Contenção -
Construtora NM. Descumprimento. Adoção de Providências.

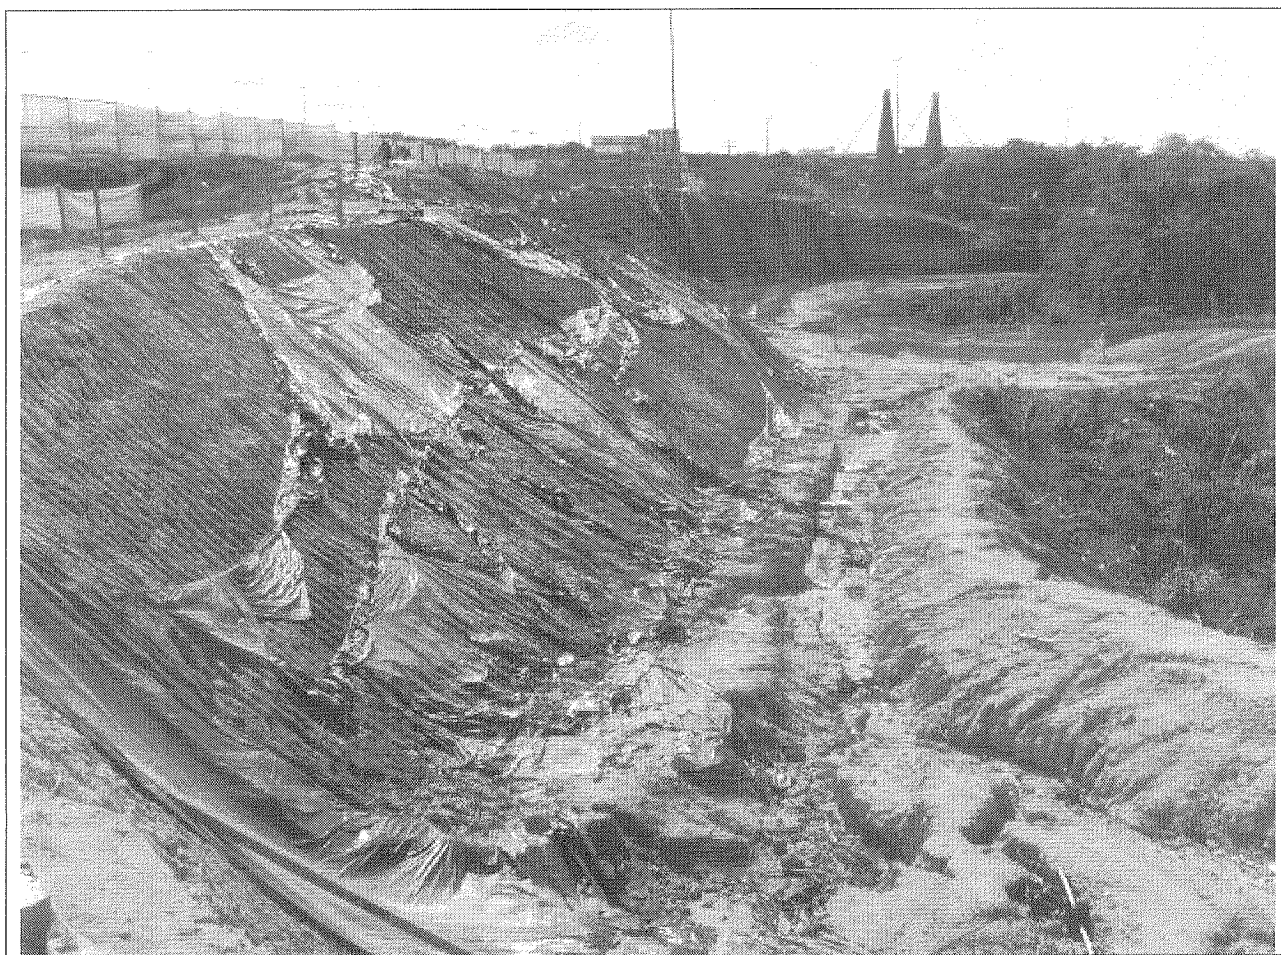
Foto 1. Atual situação da obra de Terraplenagem e contenção, sugerindo abandono, bem como evidenciando o grau de vulnerabilidade do talude exposto às intempéries.

Na figura 1, pode-se perceber que não há quaisquer sinais de mobilização de equipamentos ou até mesmo operários na obra, bem como, a situação de risco através da exposição do talude às intempéries, demonstrando um risco iminente de aumento progressivo de processos erosivos. Tais riscos podem ser verificados, ainda, nas figuras 2 e 3, conforme segue.

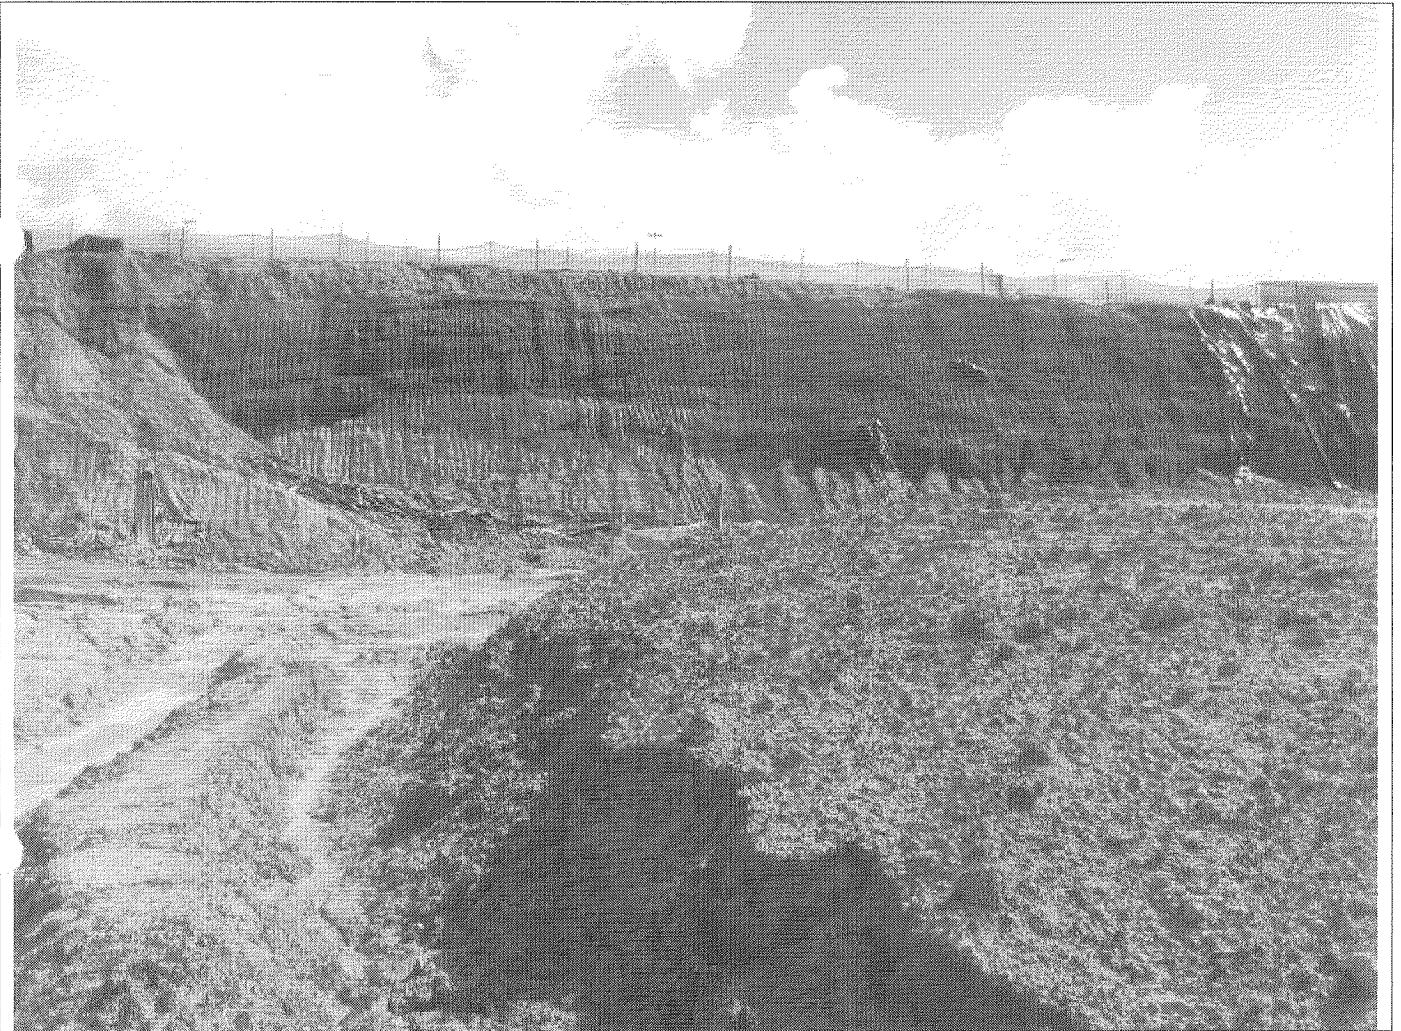
Foto 2. Exposição do talude (praticamente vertical) realizado em não-conformidade com a norma, e totalmente exposto às intempéries. Ilustrando, inclusive, iniciação de processos erosivos.

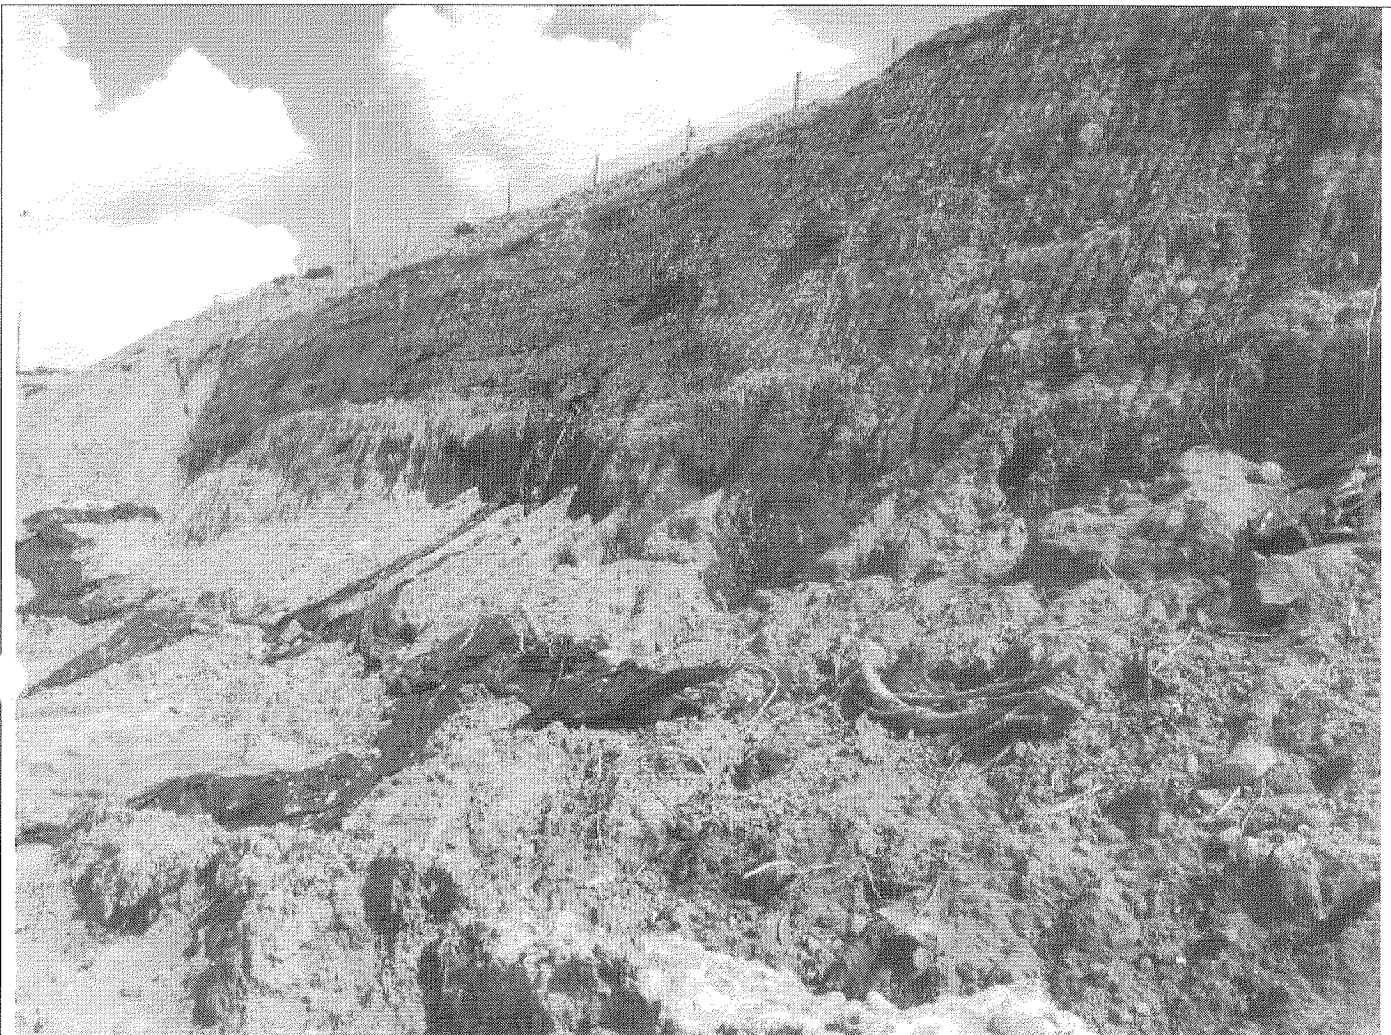
Foto 3. Estado de instauração de processos erosivos nos taludes expostos.
